Informatie-avond PFAS verontreiniging brandweeroefenplaats (BROEF) RTHA

19 december 2023

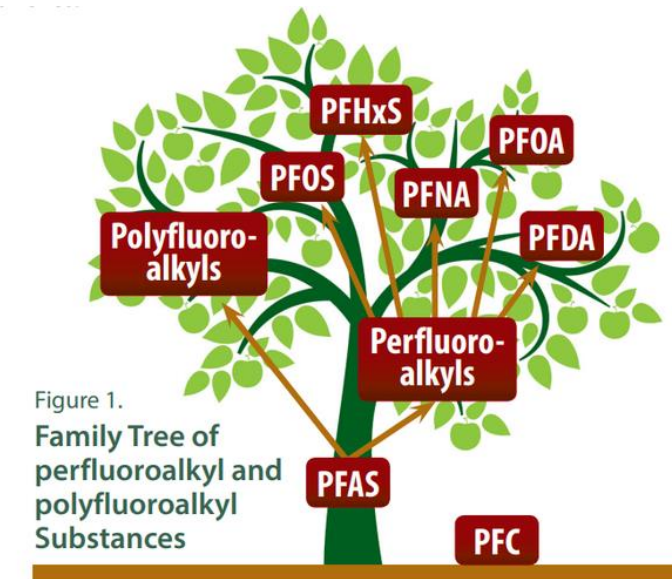
Figure 1.
Family Tree of
perfluoroalkyl and
polyfluoroalkyl
Substances
